# Kiszombor Ökrös József utca és Kossuth utca forgalmának közlekedésbiztonsági felülvizsgálata (KBF)

Ökrös József utca, Kossuth utca közlekedésbiztonsági felülvizsgálata

1.2 Projekt megnevezése: Kiszombor Ökrös József utca, Kossuth utca forgalmának közlekedésbiztonsági felülvizsgálata

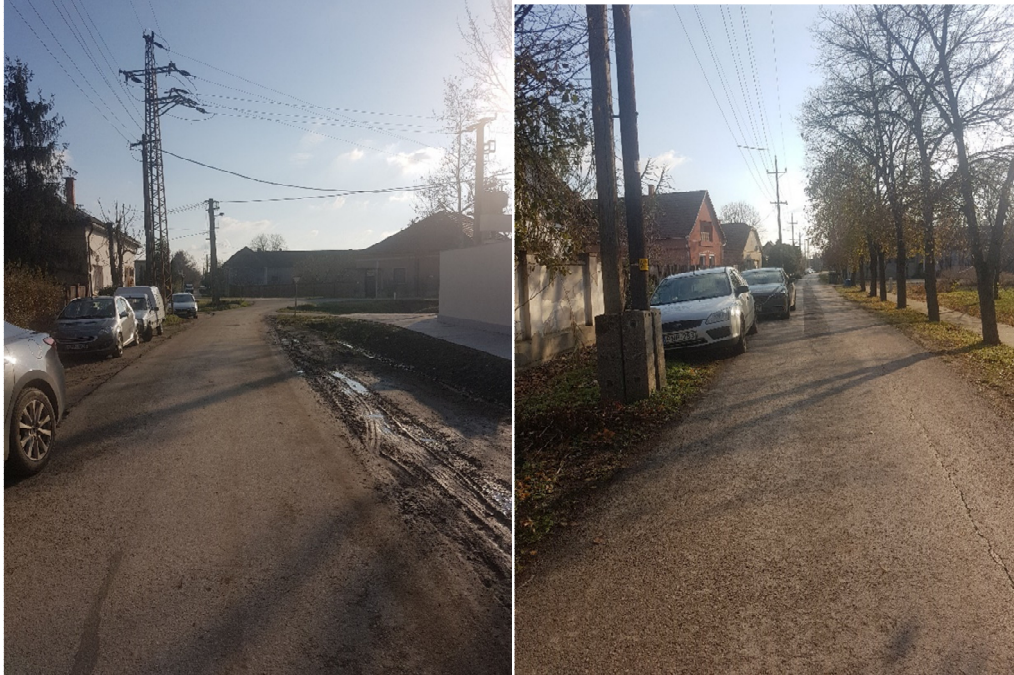
Meglévő állapot: Ökrös József utca

Az Ökrös utca átlagos burkolatszélessége 3,2m. A páros oldalon a padkában elektromos oszlopsor található. Az utca rendkívül szűk. A beépítési körülmények nehezítik a folyamatos gépjárműforgalmat. Iskolaidőben jelentős gépjárműforgalom tapasztalható az utcában.

A rövid ideig parkoló, megálló autók egymást akadályozzák. A gyerekek keresztirányú mozgása további balesetveszélyt jelent.

- Az Ökrös József utca egyirányúsítása a Móricz Zs. utca felől a Nagyszentmiklósi utca irányába.
  - Az Ökrös József utca Móricz Zs utca torkolatában „Egyirányú forgalmú út” (KRESZ 104. ábra)
  - Az Ökrös József utca Nagyszentmiklósi út utca torkolatában „Behajtani tilos” (KRESZ 53. ábra)

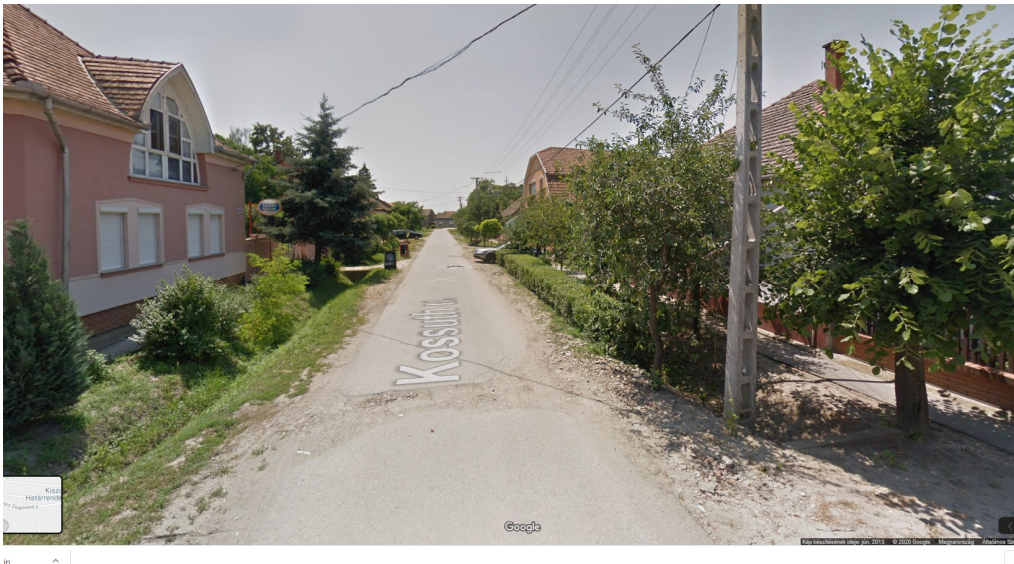
Meglévő állapot: Kossuth utca:

A Kossuth utca átlagos burkolatszélessége 3,5m. Koronaszélesség 5,5m. A kétirányú forgalom biztonságosan bonyolódik.

Az Ökrös utca egyirányúsításával növekszik a gépjármű forgalom.

- Közlekedésbiztonsági szempontú javaslat a padkarendezés fokozott karbantartása. Az ellenkező forgalom esetén lehúzóódó járművek keréknyomainak elsimitása.
