A falkutatás eredményei

Helyreállítási javaslat

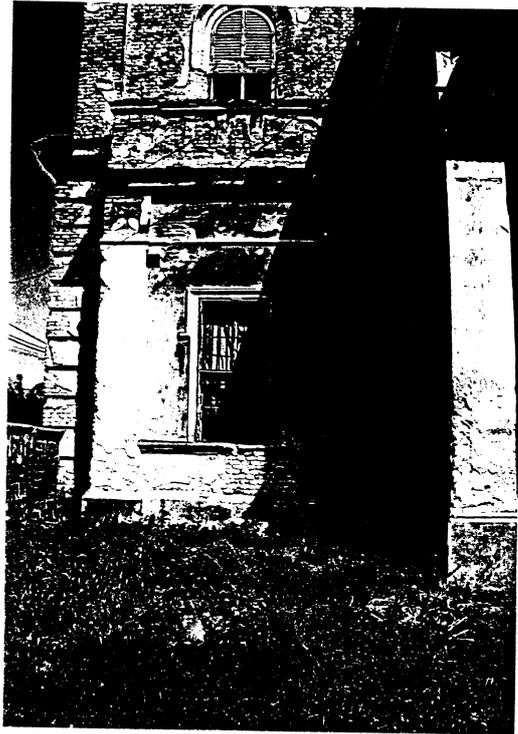
13.

befut a torony fala mögé (60. kép). A torony földszinti falszövetét tovább vizsgálva kiderült, hogy a nyugati homlokzat fülkéje alatt (61. kép), valamint a déli homlokzat ablaka alatt (13. kép) a falszövet intakt, a téglasorok egyenletesen futnak, így egészen bizonyossá vált, hogy a torony földszintjének sem déli, sem pedig nyugati oldalán nem volt ajtónyílás sohasem. Erre utaló nyomot az északi oldal széles, modern vasajtájának két oldalán sem találtunk (14. kép), így meg kell kérdőjeleznünk azon visszaemlékezések hitelét, melyek arról szólnak, hogy a toronyaljban eredetileg kocsifelhajtó lett volna, s azt csak utólag alakították volna szobává. Kocsifelhajtó itt csakis a torony megépülése előtt állhatott – ez viszont nem zárható ki, de nem is bizonyítható.

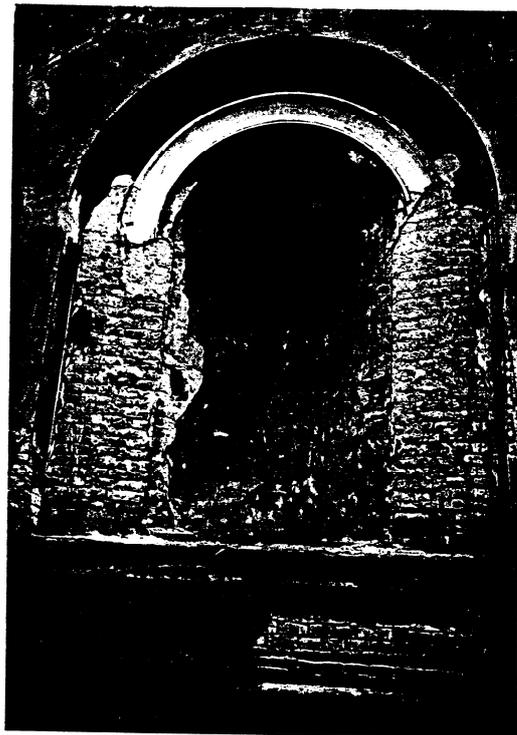
61.

A nyugati oldal falifülékéjének vizsgálata viszont bebizonyította, hogy a fülke helyén egykor egy nagy, félköríves záradéku ablak nyílt, melynek a fülke falazatától elváló kávéit minden kétséget kizáróan megtaláltuk (61. kép). Ez egyébként egybevág az archív fényképek tanúságával. A déli, földszinti ablak eredeti formájában maradt fenn, s alighanem ugyanilyen lehetett az északi oldal vasajtájának helyén is, ez utóbbi azonban nyomtalanul elpusztult. Ugyancsak bebizonyosodott, hogy a magasabb szintek spalettaitíciós vakablakai is teljesen nyitottak voltak egykor (62., 63., 64., 65., 66., 67. kép). A második emelet nyugati ablaka helyén utóbb a mainál szélesebb és magasabb, szegmentíves ajtót alakítottak ki (68. kép). Ezt a megfigyelést is igazolják a régi fényképfelvételek. Mind a torony korára, mind pedig az ablakok elfalazásának valószínű időpontjára alább térünk ki majd. Mind az emeleti ablakok befalazása mögött (65. kép), mind pedig a földszinti fülke esetében (61. kép) korábbi, fehér színű meszelésnyomokat figyeltünk meg.

Határozottan javaslom, hogy a torony nyugati oldalán levő fülkébe kerüljön vissza egy Mária-szobor.

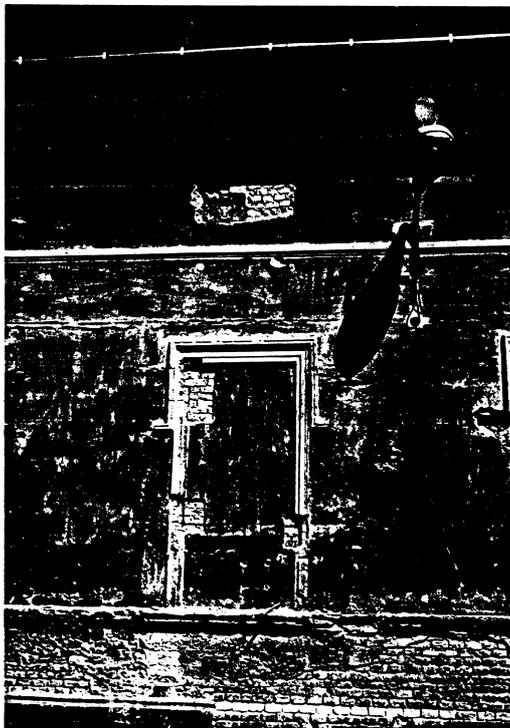
71.

A főépület déli homlokzatán megvizsgáltuk az elfalazott, vagy részben elfalazott ablakokat. Bebizonyosodott, hogy a homlokzaton egykor valamennyi nyílás működött (71., 72. kép), a középrizalittal szomszédos első padlásablakok kivételével, melyek

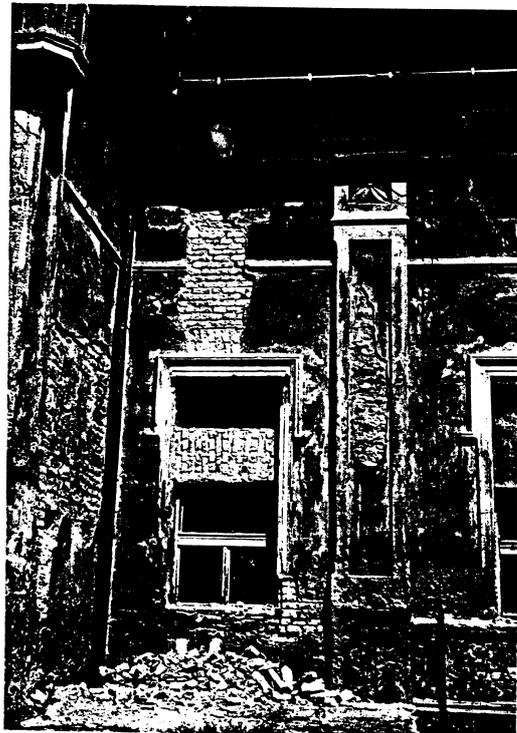
73.

eredetileg is vakablakok voltak **(73. kép)**. Egyébként valamennyi ablak fölött volt eredetileg padlásablak. Fontos megfigyelés volt, hogy az ablakok 1950-es években történt részleges, vagy teljes elfalazása után az eredeti vakolatkereteket itt még helyreállították, hiszen a vakolatkeretek helyenként ráfutnak a modern elfalazásokra is **(71. kép)**. Az ablakok beszűkítését új téglaoévek beépítésével oldották meg **(73. kép)**. Hasonló megfigyeléseket tettünk a középrizalit nyílásainak esetében is **(74. kép)**.

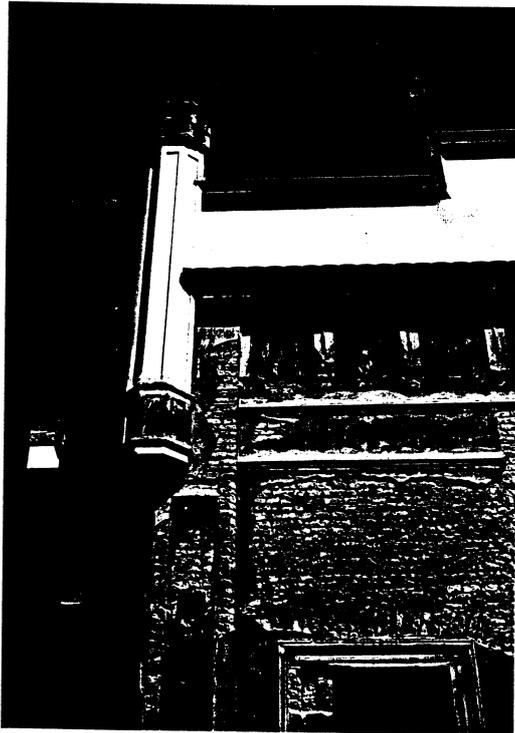
75.

Érdekes jelenségre bukkantunk a középrizali sarkait kísérő lizénák faltükrökének felső részén. Kiderült, hogy a faltükrök a jelenleginél eredetileg 17 cm-rel magasabbak voltak **(75. kép)**. Ebben az esetben viszont a faltükrök külső sarkaiba a középrizalit sarokfiáléinak konzoljai betakartak. A fiálék elhelyezésekor az eredeti faltükröket alacsonyabbra kellett venni. Arra kellett tehát gondolnunk, hogy a középrizalit felső része az attikával és a sarokfiálékkal együtt másodlagosan, utólagos emelés során jöttek létre. A kérdéses szakaszok toronnyal megegyező architektúrája arra engedett következtetni, hogy az emelés a torony építésekor következett be. Ezt a megfigyelés később másutt is megismételhetjük, sőt, kiderült, hogy ekkor az egész kastélyt megemelték, mégpedig a padlásablakok alatti pálcátagos övpárkány vonalától kezdve.

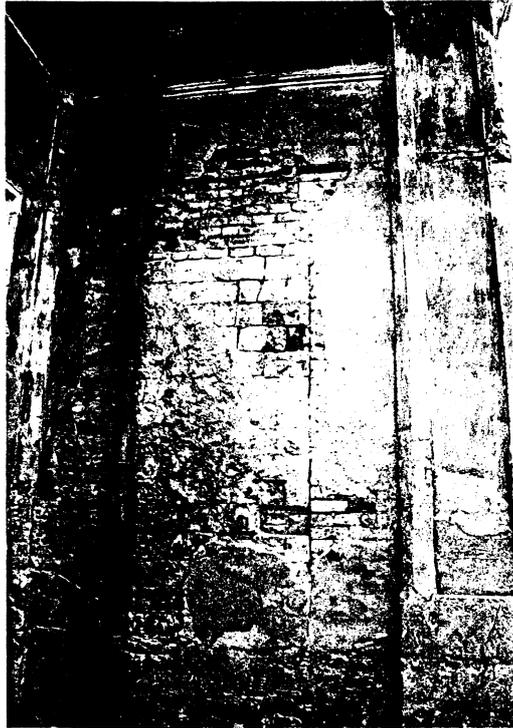
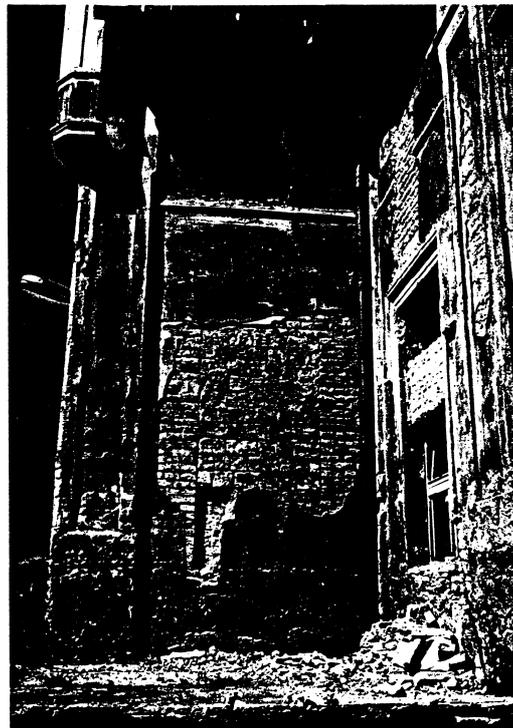
A középrizalit oldalhomlokzatain kiderült, hogy itt egy-egy, 250 cm magas, 120 cm széles, 8 cm mély faltükrő állt valaha **(76., 77. kép)**. Az archív fotók készítésekor ezek a faltükrök már el voltak falazva.

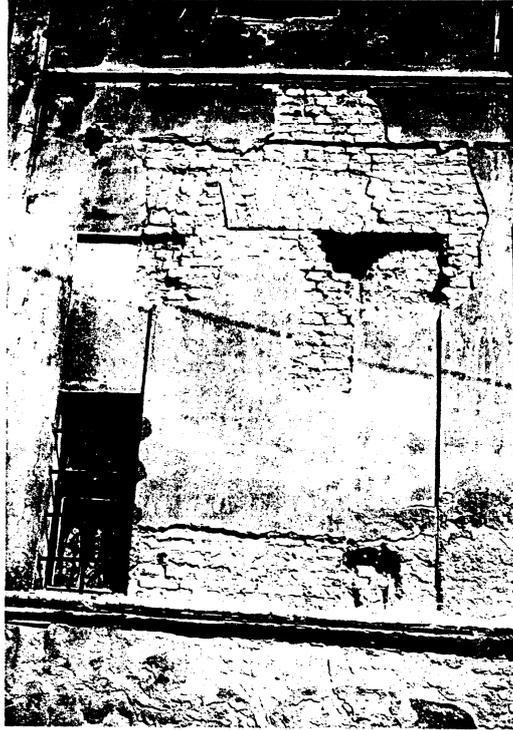
78.

Nem jutottunk egyértelmű eredményre a déli homlokzat visszaugratott szakaszán látható faltükrök vizsgálatánál **(78. kép)**. A jobb oldali faltükrő a falazatba utólag lett belevésve, függetlenül egy tőle nyugatra eső téglaláttól, melyhez azonban szemmel láthatóan sosem tartozott nyílás. A bal oldali faltükrő felett ugyan előkerült egy téglaoév, alatta azonban a faltükrő felső részét modern téglafalazat alkotja, mely alapján talán arra gondolhatunk, hogy itt eredetileg is egy keskeny ablak lehetett, melynek felső részét 1957-ben falazták el. Talán ekkor vésték be a falba a jobb oldali faltükrőt is, a szimmetria kedvéért. Mindez azonban nem magyarázza meg a faltükrök közötti, nyíláshoz bizonyosan nem tartozó téglaoév létét.

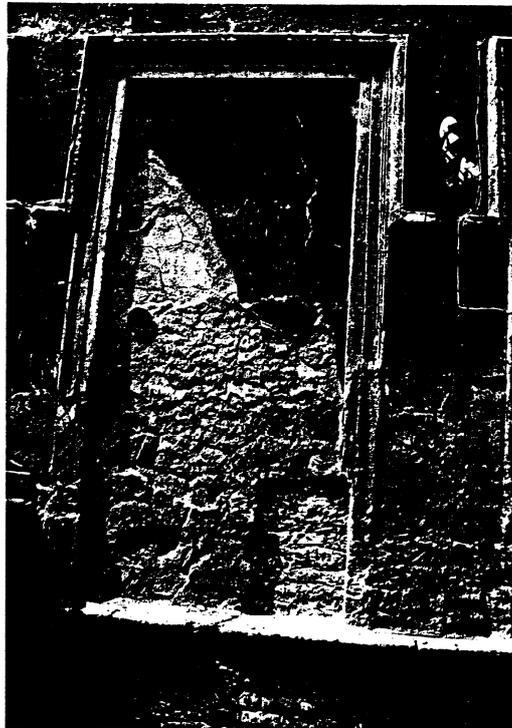
79.

A keleti homlokzat ablakai közül a délről számított első kettő eredetileg is vakablak volt **(79. kép)**, a tengelyben levő ajtó **(80. kép)** és a többi ablak nyitott volt valaha. Az igen valószínű, hogy az utolsó ablak helyén **(81. kép)** utóbb cselédbejáratot

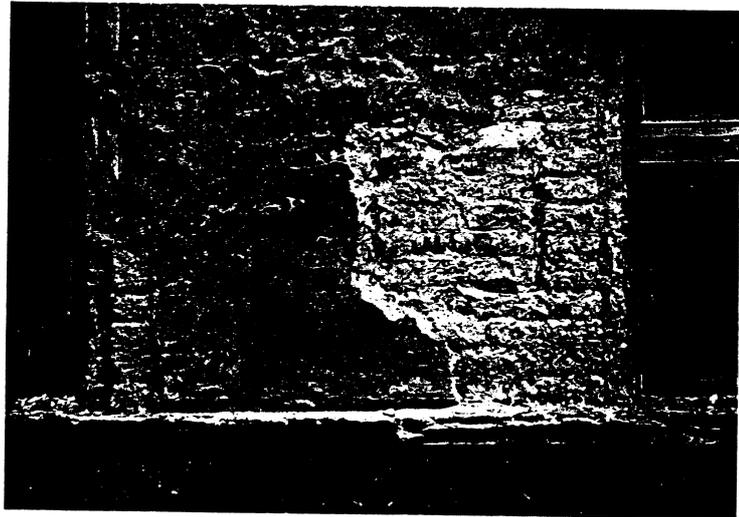
83.

Az északi homlokzat nyílásainak eredetiségét jobbra belülről vizsgáltuk meg. Beigazolódott az archív felvételeken és az 1957-es átépítési terven is látható tény, mely szerint egyes ablakok eredetileg vakablakok voltak. Az északi középrizalittól keletre eső homlokzatszakaszon a keletől számított második, a nyugati homlokzatszakaszon a középrizalittól számított második és negyedik ablak volt ilyen. Ezeknél jól megfigyelhető volt a káva utólagos bevésésének nyoma is **(83. kép)**.

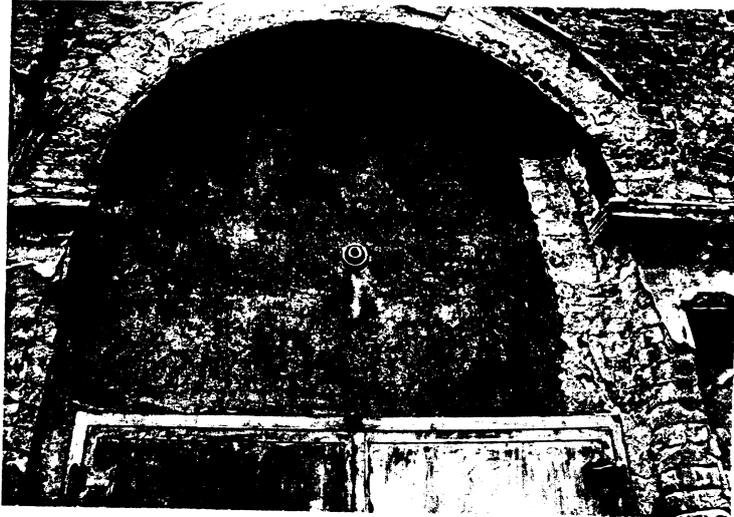
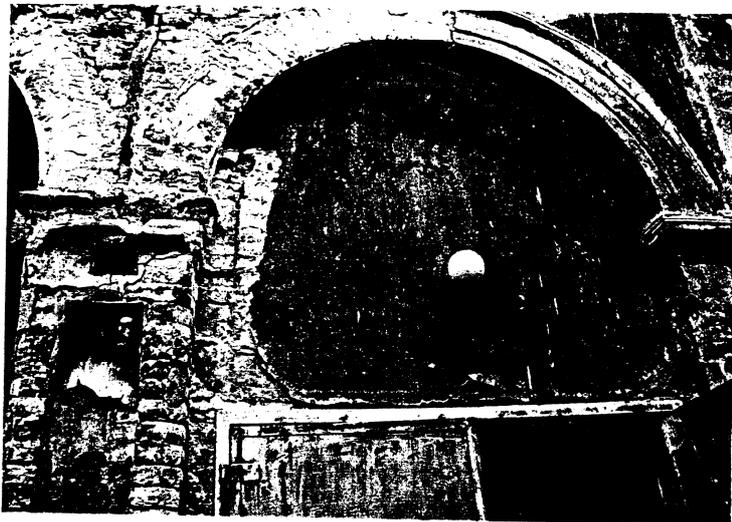
Az északi középrizalit íveinél igazolható volt, hogy felső részük is nyitott volt valaha **(84., 85. kép)**. Az ívek szalagkereténél, illetve az oszlopok fejezeténél az eredeti tagozat fehérre meszelt csekély töredékeire bukkantunk **(86., 87. kép)**. Ezeket az 1957-es átépítéskor csak elnagyoltan vakolták vissza.

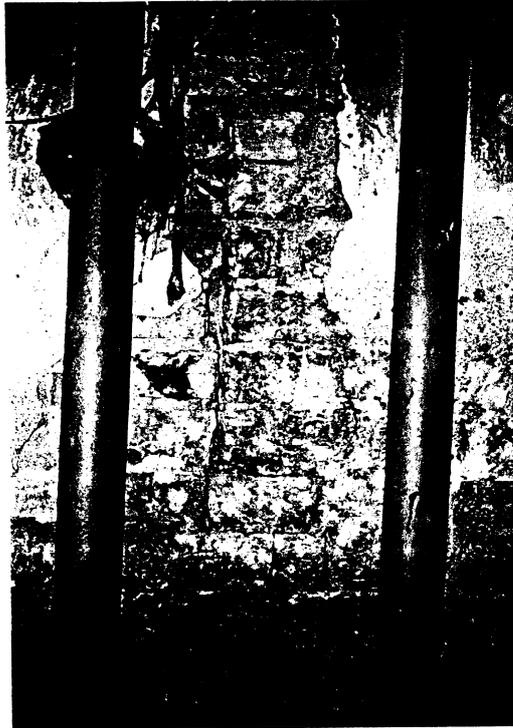
Belső falkutatást a földszinten csupán az északi középrizalit jelenleg modern osztófalakkal felszabdalt belsejében végezhattunk. A keleti és a nyugati térrész eredeti falain egy-egy olyan éles, függőleges elválást találtunk **(88., 89. kép)**, melynek alapján megállapíthattuk, hogy a rizalit keleti és nyugati fala utólag épült hozzá a kastély északi falához. Mivel az északi kastélyfal csatlakozásánál csorbázatot nem találtunk, arra kellett gondolnunk, hogy az északi homlokzat a rizalit megépülése előtt, annak szélességében visszaugrott. A visszaugrás mértéke 160 cm, itt húzódik ma a középrizalit által magába foglalt tér eredeti déli fala, mely a dél felé fordult eredeti kastélyfallal kötésben levőnek bizonyult. Ezt a falat déli irányba jelenleg három, eredeti formájából az 1957-es átépítéskor teljesen kiforgatott nyílás töri át, melyek közül kettő ma is látható módon modern téglával van elfalazva **(90. kép)**. A középső látható és a nyugati, ma is működő nyílás között húzott kutatószávon a két nyílás kávéit közvetlenül követő keskeny sáv kivételével modern falszövetre bukkantunk **(91. kép)**. A széles, modern falazat keleti
