### ***Tornyos kastély***

Móricz Zsigmond u. 1-3.  
Romantikus, 1859  
Műemléki száma: 9458<sup>80</sup>

### Építéstörténeti periódusai

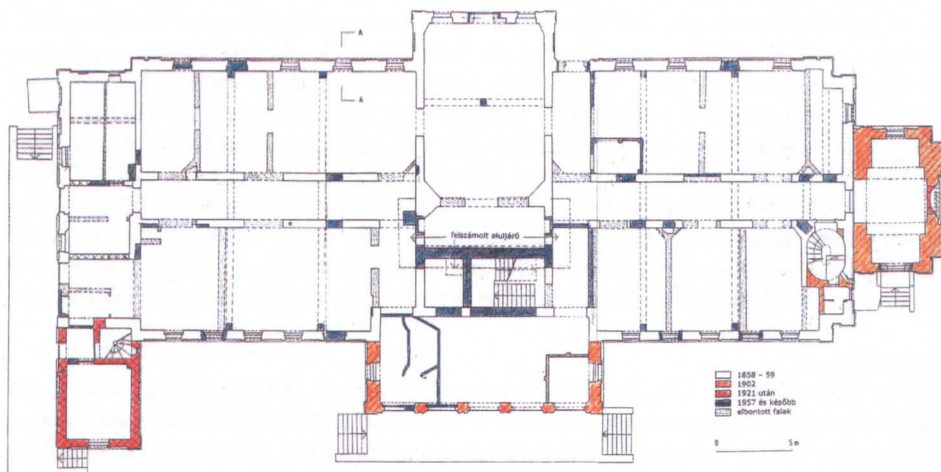
A kastély építéstörténeti szakaszai

A kutatások eredményei szerint a korábbi, klasszicista kúriák mintájára az 1850-es évek végén megépített kastélyt a századforduló körül Rónay Jenő alakíttathatta át ma is fennálló, romantikus jegyeket hordozó eklektikus épületté. Történeti dokumentálását és falkutatót Simon Zoltán régész végezte el 2002-ben. Vizsgálatai alapján 4 építéstörténeti periódus különíthető el.<sup>102</sup>

A kastély építése 1858-1859-re datálható. A telken korábban előzmény-épület bizonyosan nem volt, így itt valóban nem átalakításról, hanem új épület fölhúzásáról volt szó.<sup>103</sup> Első formájában egy kelet-nyugati tengelyű, hosszan elnyújtott, nagyjából téglalap alaprajzú épület volt, melynek rövidebb oldalai visszaugratottan zárultak. Az északi homlokzat az épület tengelyében eredetileg kissé visszaugrott, ezzel szemközt, a déli oldalon kiugró középrizalit állt. A rekonstruálható belső alaprajz szerint a közprizalit mögött egy téglalap alakú díszterem, ettől északra pedig egy a kert felé öt nyílással (két-két ablak és közte egy ajtó) kapcsolódó előtér szerű helyiség volt. Az épület hossz tengelyében egy folyosó húzódott, mely kis töréssel kapcsolódott az előtérhez. A folyosó az épület keleti végénél egy másik előtérbe nyílt, innen valószínűleg a mellékhelyiségeket lehetett megközelíteni. A szobák a folyosó két oldaláról nyíltak: a nyugati részben dél felé két, észak felé három, míg a keleti részben dél felé két szoba volt. Az északi rész keleti felét való-

színűleg a konyha foglalta el, és itt lehetett az ebédlő is. A kastély főbejárata a nyugati oldalon nyílt, de volt mellékbejárat kelet felől is. Biztosan be lehetett jutni az épületbe a déli középrizaliton keresztül, és volt ajtó északi irányba, a kert felé is. Az első épület ablakai a maiak helyén voltak, és méretük is megegyezett azok beszűkítés előtti méretével. Az északi oldalon eredendően három, míg kelet felé két vakablak volt. Az épület a mainál jóval alacsonyabb volt, egykori párkánya a jelenlegihez képest 145 cm-rel lejjebb lehetett. Egykori vakolatarchitektúrájából és színezéséből semmi nem maradt meg.

A mai kastélyra jellemző torony – melyről a falkutatás bebizonyította, hogy utólagos, az épülethez szervesen nem illeszkedő toldás – ekkor még hiányzott, de bizonyosan volt egy fedett felhajtórész, amely a nyugati bejáráshoz illeszkedett. Ennek nyomai ma már nem azonosíthatók, de a családtagok visszaemlékezéséből tudjuk, hogy létezett ilyen.<sup>104</sup> Igazolja meglétét a községben lévő épületek alaprajzát is rögzítő 1876-ban készült térkép.<sup>105</sup> A térképen látható a kastély alaprajza, melynek kontúrjai pontosan követik a klasszicista épület ismert vonalait, jól látható a déli középrizalit, és az északi oldalon egy keskenyebben kiképzett terasz kontúrja figyelhető meg (az északi középrizalit, melyet 1902-ben toldtak az épülethez, természetesen még nincs föltüntetve!). Az épület keleti és nyugati oldalán jól kivehetők a beugró záródások. A nyugati oldalon, az egykori bejáratnál látszódik egy előtér-toldás, minden bizonnyal ez lehetett a jelzett fedett bejáró.

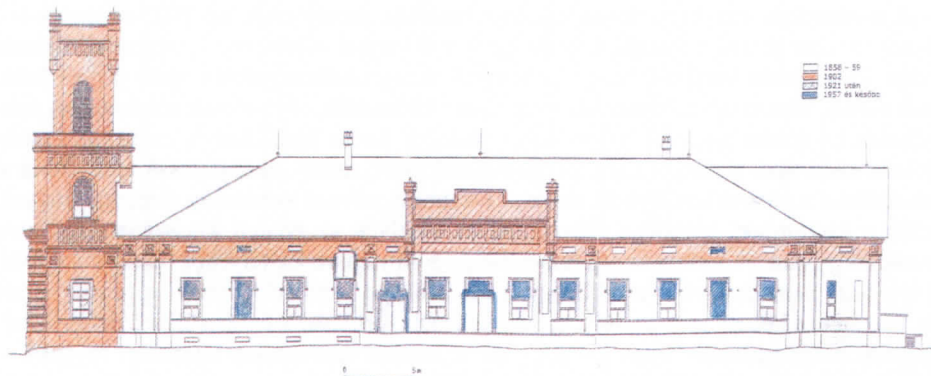
#### A kastély építéstörténeti szakaszai

Noha id. Rónay Elemér 1947-ben befejezett családtörténete szerint csak egy kisebb felújítás (az üveges veranda szobává alakítása és tatározás) történt 1902-ben, amikor Rónay Jenő birtokba vette a kastélyt,<sup>106</sup> valójában egy az egész épület architektúráját legalábbis részlegesen, ám mégis markánsan megváltoztató beavatkozást hajtottak végre. A Rónay Elemér által említett üveges veranda „szobává alakítása” gyakorlatilag a kastély kert felé eső északi oldala középrizalitjának kialakítását jelentette. Az egész épületet megmagasították, azaz a kastély ekkor érte el mai, az eredeténél mintegy másfél méterrel feljebb lévő párkánymagasságát.<sup>107</sup> Ebben a periódusban alakult ki a homlokzatok jelenleg is meglévő vakolatarchitektúrája. Bizonyosan ekkor falazták el a déli középrizalit oldalhomlokzatait díszítő faltükröket, mert azok az arcív felvételeken (korabeli képeslapok) már nem láthatóak. A kutatások igazolták Reicherné visszaemlékezését,<sup>108</sup> ekkor valóban épült egy

átjáró („alagút”), amelynek az volt a feladata, hogy az épület keleti és nyugati traktusa között „folyosó kiszélesítésével” szobává alakított verandarész miatt megszűnő közvetlen átjárási lehetőséget biztosítson.

A homlokzat megmagasításán túl a legmarkánsabb változtatást a torony megépítése jelentette. Mind id. Rónay Elemér, mind pedig Reicher Lászlóné úgy emlékezett 1964-ben, hogy az épület nyugati bejáratánál lévő – Rónay Elemér szerint „a torony legalsó részén” található – árkádos feljártót beépítették, és szobává alakították át.<sup>109</sup> A kutatások azonban cáfolhatatlanná tették, hogy ilyen átalakítás a tornyon nem történt,<sup>110</sup> nem is történhetett, lévén, hogy előtte nem is létezett, hiszen ezt megelőzően itt csak egy fedett följáró volt.<sup>111</sup> Valószínűleg ezt a följártót elbontották, és helyére építették a ma is látható tornyot, amely meglehetősen szervesen, stílus-idegen módon illeszkedik az épülethez.

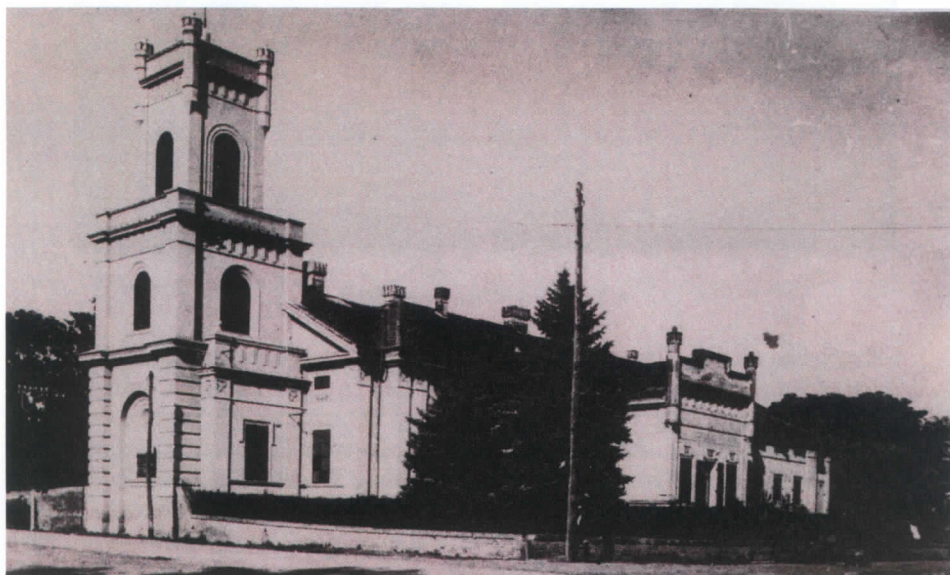
A kastély az 1930-as években

A harmadik periódus terméke az északkeleti saroképítmény, melynek fala jól láthatóan elvált a kastély eredeti északkeleti sarkától. Az azon felfedezhető spaletta-imitációk miatt erre az időre tehető a torony ablakainak befalazása is, hiszen azokon ugyanez a motívum található. Bizonyára ekkor keletkezhetett a torony második emelete előtti körfolyosóra vezető lépcső csapóajtóját felváltó előtető. Ugyanebben az időben következhetett be a délkeleti sarokhelyiség északi falának lebontása, valamint a keleti előtér új osztófalakkal való felosztása is. Mivel a saroképítmény cselédszobákat foglalt magába, a keleti homlokzat északi ablaka helyére ajtót nyitottak (az ajtót csak 1957-ben számolták fel) a konyhának és a cselédszobának a kastélytól független megközelíthetősége érdekében. Sajnos, e periódus pontos építési idejére nézve semmilyen adattal sem rendelkezünk. Csupán valószínűsíthető, hogy az építkezés Rónay Jenő 1921-ben bekövetkezett halála után, de még 1944 előtt történt.

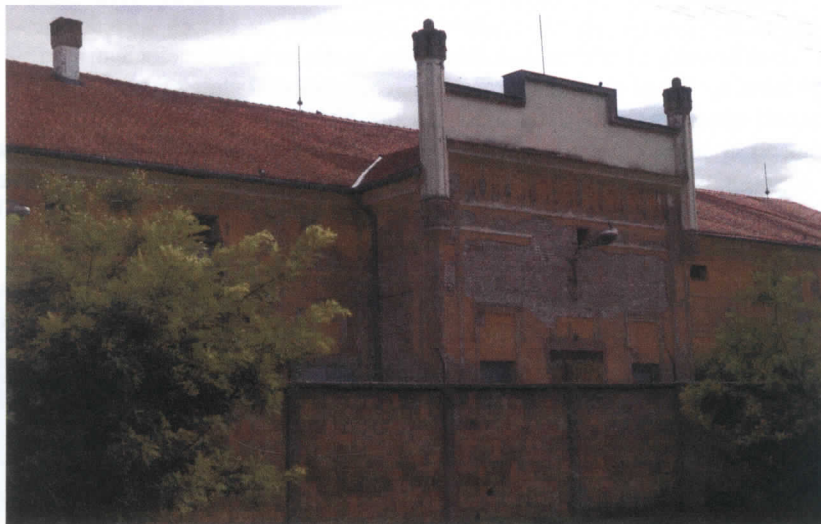
A kastély a Móricz utca felől

A három utcával határolt saroktelek, amelyen a kastély áll, eredeti nagyságában megmaradt, területe több mint 1,8 ha. A kastély a telek DNy-i részén „szabadon áll” a déli oldal, ill. a rotunda felől 15 méter szélességű előkerttel.

A kastélyban eredeti állapotban maradt meg a torony és a legutóbb épített kétszintes északkeleti bővítmeny. E részeken még eredeti ablakok és ajtók találhatók, amelyek nagy segítséget nyújthatnak a későbbi homlokzati, és belső helyreállításnál. Szerencsére az 50-es évekbeli átalakításkor a homlokzati tagozatokat nem verték le, hanem inkább kijavították. Az 1970 körüli tatarozás előtt Hübner Tibor építész a korabeli tagozatokat felmérte és dokumentálta.<sup>113</sup> Eredeti állapotában maradt meg még a torony déli földszinti ablaka, néhány belső ajtó, a csigalépcső kovácsoltvas korlátja, a famellvéd és a toronyszobában a falfestés egyes részletei is. A 2000-ben történt tetőhelyreállítás alkalmával az északi szárny beszakadt padlásfödémét elbontották, és helyére az eredetivel egyező új, famenynevezet került. A toronyba vezető falépcső ekkor szintén megújult.

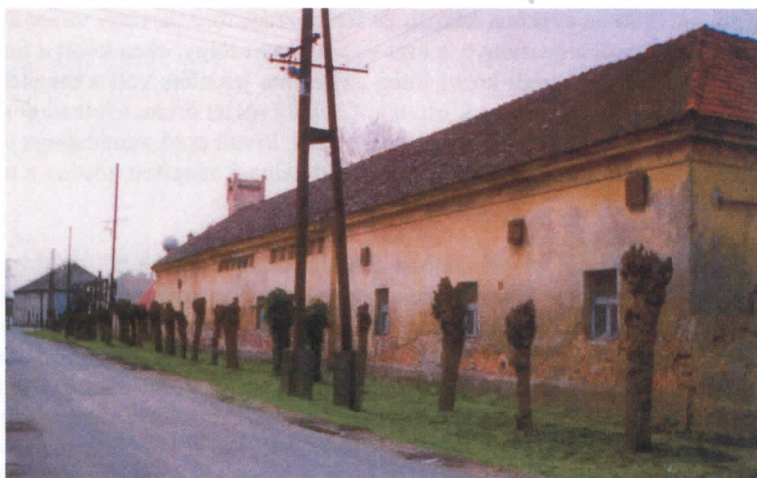
**Cselédház és istálló a Móricz utcai traktuson**

Többé-kevésbé eredeti állapotában maradt fenn, a Móricz utca felőli “U” alakú, egytraktusú cselédház, melynek állapota mára jelentősen leromlott. Cselédházzá és istállóvá alakítása előtt eredetileg egyszintes, nem túl díszes épület volt. Ez volt az a ház, melybe a kastélyt megépítő Rónay Móric nagybecskereki hivataláról való lemondását követően, a szabadságharc bukása után beköltözött, és amelyben a kastély átadásáig élt.<sup>114</sup> Ily módon a sokszoros átépítés miatt az eredeti funkcióiból keveset láttató épület minden bizonnyal a zombori kúriák első generációjához tartozik. Vizsgálata és megőrzése, esetleg helyi védelem alá helyezése és majdani lehetséges helyreállításának újragondolása emiatt fokozottabb figyelmet érdemelne.

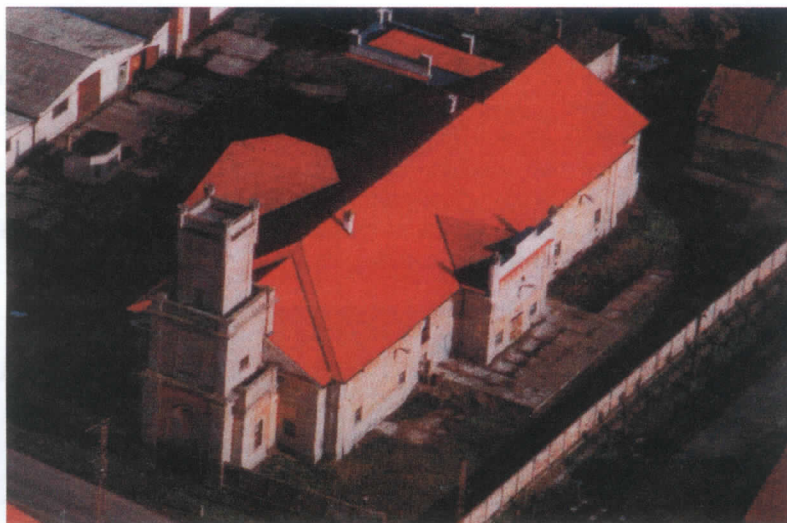
**A kastély tömbje felülnézetből**

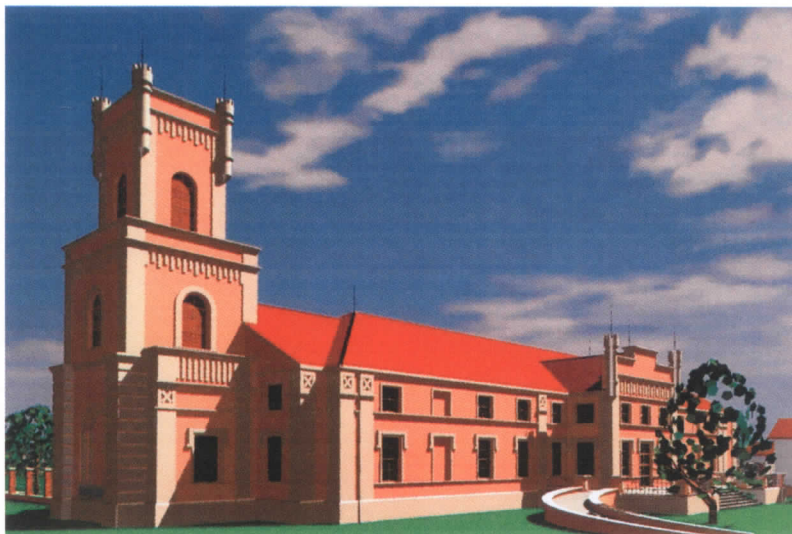
A kastély rekonstrukciós rajza

A belső térben olyan jelentős mértékű beavatkozás történt az 1950-es években, hogy az eredeti térosztás és födém helyreállítására gyakorlatilag nincs lehetőség, de reálisan ezt az önkormányzat képviselő-testülete által elhatározott hasznosítási szándék (idősek otthona vagy konferencia-központ, esetleg megyei múzeumi és levéltári raktárbázis) sem indokolja. Meg kell elégedni azzal, hogy a legszükségesebb állagmegóvási munkák mielőbb elkészüljenek, egy a közeljövőben történő funkcióváltás és méltóbb hasznosítás során a kastély, a környezete és parkja az eredeti állapotot tükrözve legyen helyreállítva, valamint hogy nyilvános részei a közönség előtt megnyíljanak.
